# delta-ANALYSER

トランスミッション・エンジン  
早期異常検出システム

オートマックス株式会社

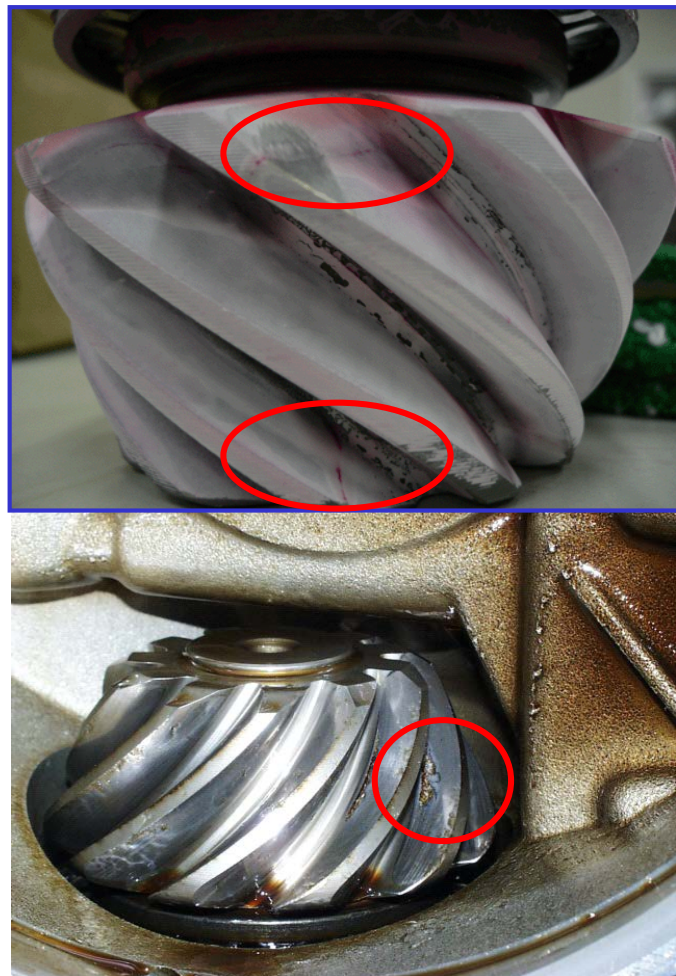
歯車破損、ピッチング...

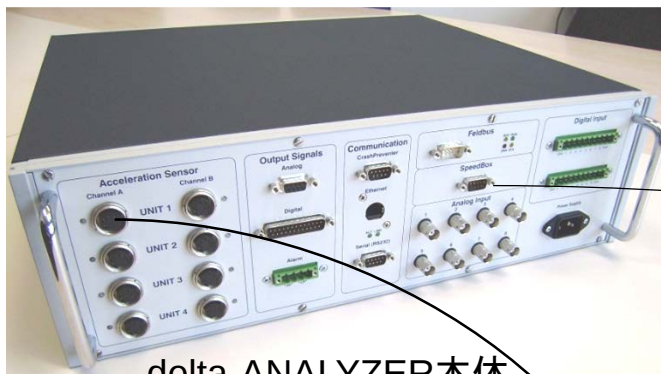
delta-ANALYSER本体

delta-ANALYSERは、計測システムと、収集されたデータを視覚化し、保存し、処理するPCによって構成されています。

計測システムは、計測された信号（構造体伝達ノイズ、回転速度、その他のアナログおよびデジタル入力データ）を記録します

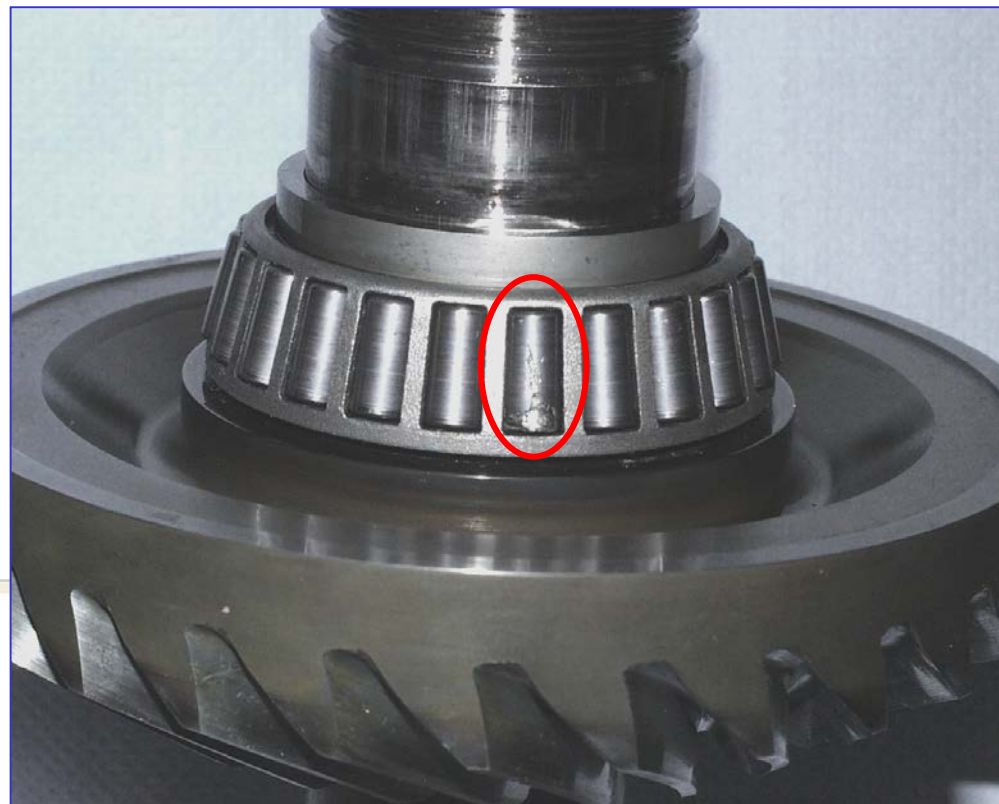
# 破損例3：ピードルベアリングのピッチング

ピッチング

714時間、66,928kmの耐久試験を終え、供試体は完全に破壊されました。1リッターで10kmのガソリンを消費するエンジン、ガソリン単価1リッター150円でコストを計算すると以下ようになります。

もし損傷が早期に発見出来れば、損傷した部品を交換してテストを継続させることが可能になります。供試体がテストの要求（100,000km耐久）を満たすことが出来、またエンジニアもより多くの情報を試験から得られ、供試体の改良に役立てることが可能になります。
